# 米国MR室で起こった酸素ボンベ吸着事故について

高原 太郎 杏林大学医学部放射線医学教室

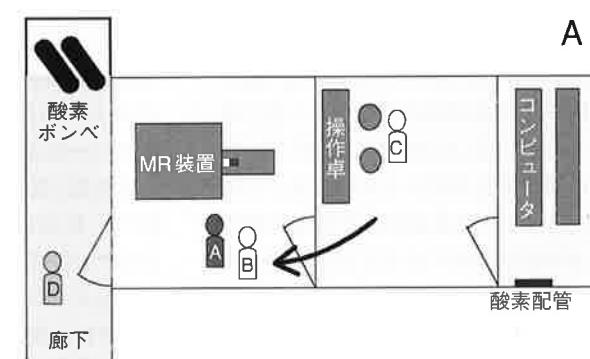
男児の検査は鎮静下で行われたため、麻酔科医Aが付き添っていた。患児に対しては酸素を供給する必要があり、このため麻酔科医は患児の酸素マスクを酸素配管につなげようとした。しかし、MR室内に接続先が見当たらぬいたため、操作室にいた検査技師Bを呼ぶことにした。MR室内から操作室へは声がとおりにくかったので、麻酔科医Aは窓を叩いて合図した。検査技師Bがこれに気づいてMR室内に入り、そこで麻酔科医Aから酸素ラインが必要であることを伝えられた。

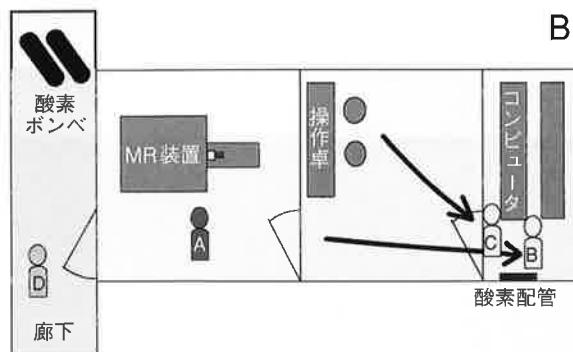
酸素ラインの配管はコンピュータ室に装備されていた。このため検査技師Bは、操作室の反対側にあるコンピュータ室に移動し、このとき操作室にいた検査技師Cもこれを手伝うためにコンピュータ室に入室した。2人ともコンピュータ室に入った結果、操作室には、全体を監視すべき技師が一時的に不在となつた。

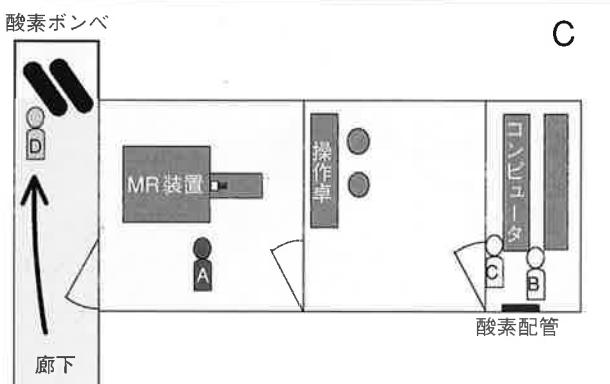
検査技師Bが不在になったとき、廊下にいた看護婦Dが、開いていたMR室のドア越しに、麻酔科医Aが酸素ラインを早く欲しいと言っているのを聞いた。そのときに、廊下の脇の患者待機室内に設置されている酸素ボンベのことを思い出した。酸素ボンベは2つあり、1つは空であるが、1つは満タンで使える状態にあることを思い出した。

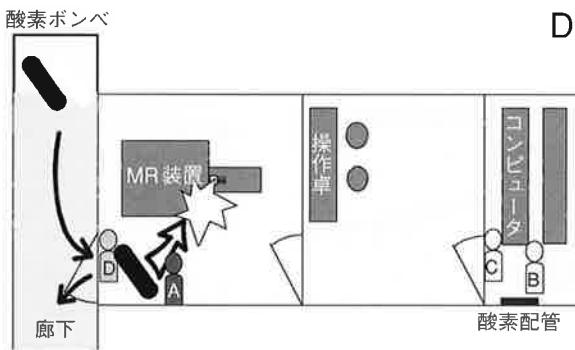
看護婦Dは至急の要請に応えるため、カートに乗せられた満タンの方の酸素ボンベをMR室内へ運び、麻酔科医Aに渡した。麻酔科医Aが受け取ってマグネットに近づき、看護婦Dが廊下へ出たときに、酸素ボンベが吸い込まれ、患児に当たってしまった。麻酔科医は酸素ボンベが宙に浮いたときに腕で止めようとしたが失敗した。看護婦が麻酔科医に、MR装置からどれだけ離れた場所で手渡したかについては正確にはわからない。

- ①そもそも酸素の供給を考慮したきちんとしたデザインがなされていなかったため、麻酔科医が1人で作業を行えない環境だったこと。
- ②MR室と操作室の伝達手段が整備されていなかったこと。
- ③MR室の備品（すなわち酸素ボンベ）がMR対応（非磁性体）でなかったこと。
- ④酸素の供給に対する成文化された方針がなかったこと。

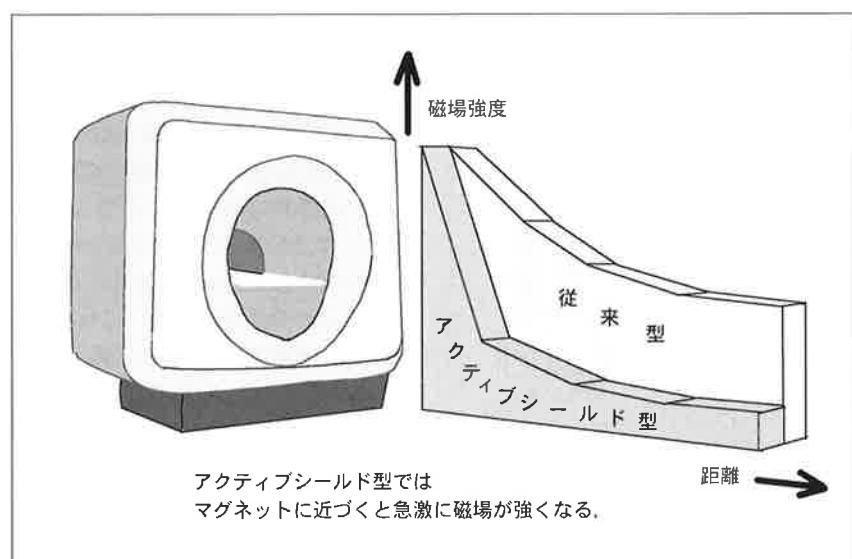
図2 従来型とアクティブシールド型の外部磁場のモデル

図2は、従来型とアクティブシールド型の外部磁場のモデルである。磁場強度が同じ(例えば1.5T)なら、ガントリ内部の磁場の強さは等しく1.5Tである。しかし、外部磁場の様子はかなり異なり、従来型はかなり遠くでも磁場が強いのに対し、アクティブシールド型は遠くでは磁場はかなり小さく、ガントリに近づくにつれて急激に磁場強度が高くなる。この結果、最後の1歩を踏み出したときには、もはや腕では支えきれないほど強くなるという危険と裏腹であるわけである。NYの事故においては、ドアとMR装置との距離は約15feet(4.5m)

であった。酸素ボンベが飛んだときの、ボア（開口部）の端からの距離はおそらく3~6 feet (1~2 m) であったという。3feet (1m) 以内ではもはや人間が把持することは不可能になる。急激な牽引力の増加に対しては十分留意する必要がある。
