# 米国MR室で起こった酸素ボンベ吸着事故について

高原 太郎 杏林大学医学部放射線医学教室

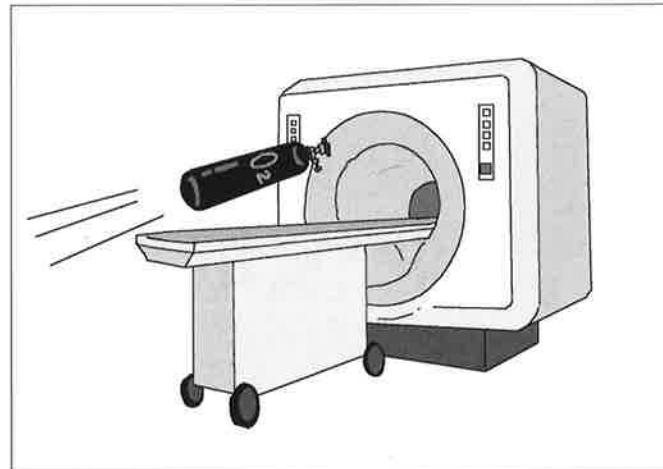
図1 磁性体の危険性を訴えるイラスト  
拙著『MRI準備体操』(メジカルビュー社)より許可を得て引用

ないように教育を行う必要性を痛感する。図1は、初学者向けのMRI教科書(拙著)掲載の図であるが、このような図を一度でも見ていれば防げる類いの、単純な事故であると言える。大学や医療技術者養成期間の教官におかれても、このような図をかならず学生に見せ、できれば強い磁力を直接感じる体験を持つようカリキュラムを検討していただく必要があると考える。

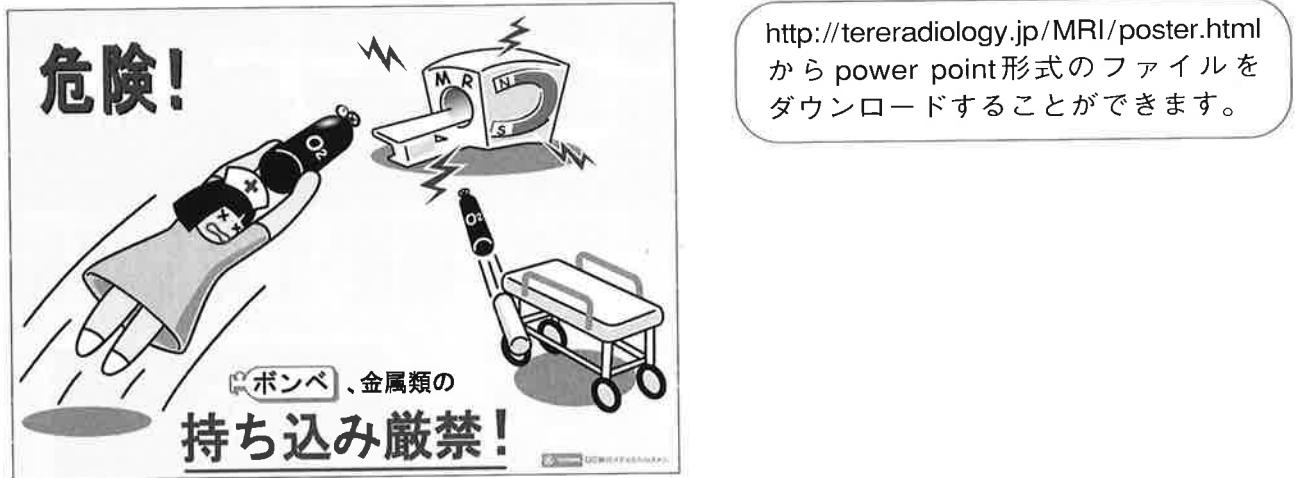
図3 GEYMS社作成の注意喚起用ポスター

事故後、各企業は事故の再発防止のためにさまざまな文書（お知らせ）の配布やポスターの作成を行っている。図3はGE横河メディカルシステム（株）の作成した、版権フリーのポスターである。このようなものも積極的に用いて検査室の回りに置き、もし知識のないものが近づい

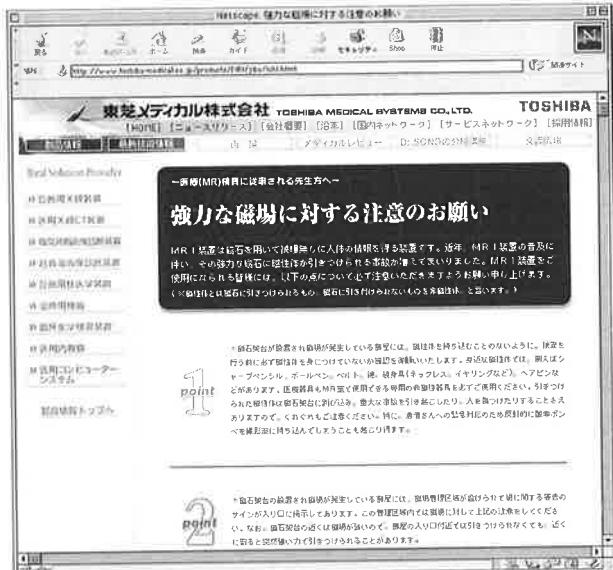
図4 東芝メディカルのホームページにおける「強力な磁場に対する注意のお願い」の画面

ても事故が起こらないよう配慮すべきであろう。また、東芝メディカル（株）では、インターネットのホームページで磁力の強さを知らせ、危険を教えるような動画を用意している（図4）。これらも教育用にぜひ活用されたい。
